# INFORME TÉCNICO

Kit sistema de lubricación  
turbo OPK00010

Informar al cliente acerca del **nuevo kit de reparación y sustitución** del sistema de lubricación del turbo para **motores 1.6 HDI de PSA**.

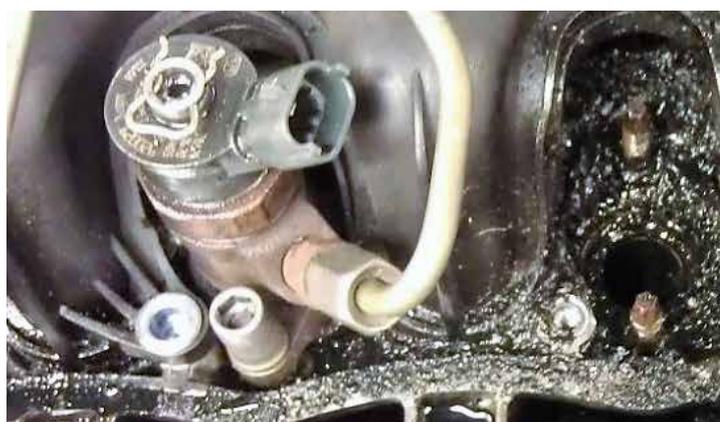
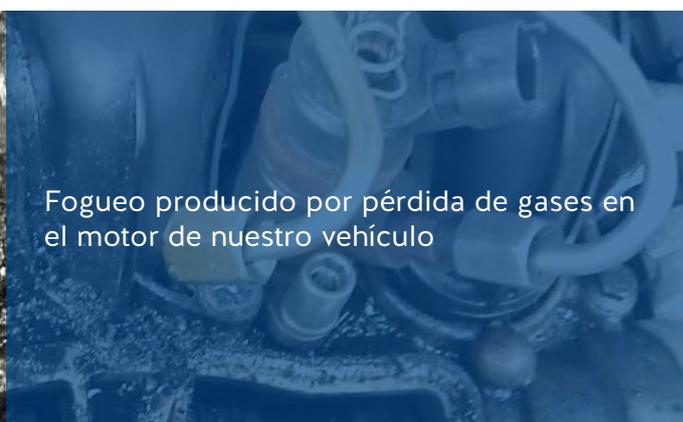
Uno de los principales motivos es la **fuga de gases a través de las arandelas de cobre** donde apoyan los inyectores. Estas arandelas son las encargadas de evitar que los gases quemados dentro de los cilindros lleguen a la parte alta de la culata, donde está el aceite que lubrica los árboles de levas y taqués.

El causante de que se produzcan pérdidas de gases por esa zona no es la arandela en sí, sino **la relajación de carga generada por los tornillos** que sujetan el inyector a la culata.

La forma de diagnosticar si esto está ocurriendo es escuchar si se producen **fogues** en esa zona, como ocurre en la siguiente imagen:

Fogeo producido por pérdida de gases en el motor de nuestro vehículo

11. **Comprobar las arandelas** de cobre de la punta del inyector y sustituir si se encontrasen fogueadas o en mal estado. Sustituir también los retenes y tornillos de las bridas de sujeción de los inyectores. Apriete Inyector / abrazadera 5 Nm + 65°±5°. Apriete de los racores de los tubos del inyector:

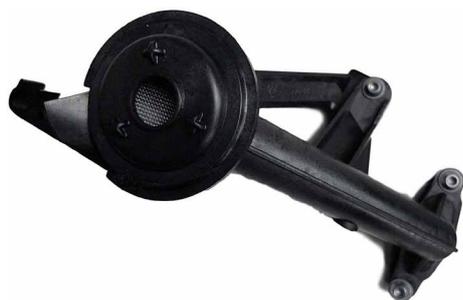
01

01. **Filtro** presente en el **propio tubo de aspiración** de aceite del cárter.
02. **Filtro alojado en el racor** de unión del tubo de engrase del turbo al bloque.
03. **Filtro de aceite principal**.

Sin embargo, con el paso de los kilómetros estos **filtros acaban obstruyéndose** y reducen el caudal hasta el punto de bloquear por completo el paso de aceite al turbo, lo que genera una **deficiencia de lubricación** y el **fallo por desgaste** en componentes como el turbo, árboles de levas, etc.

04. Comprobar que el **motor tiene la última especificación del cárter** y la varilla de nivel de aceite.
05. El **tubo de aspiración** de aceite del cárter debe ser **reemplazado** por uno nuevo debido a las partículas sólidas que pueda haber en el filtro.

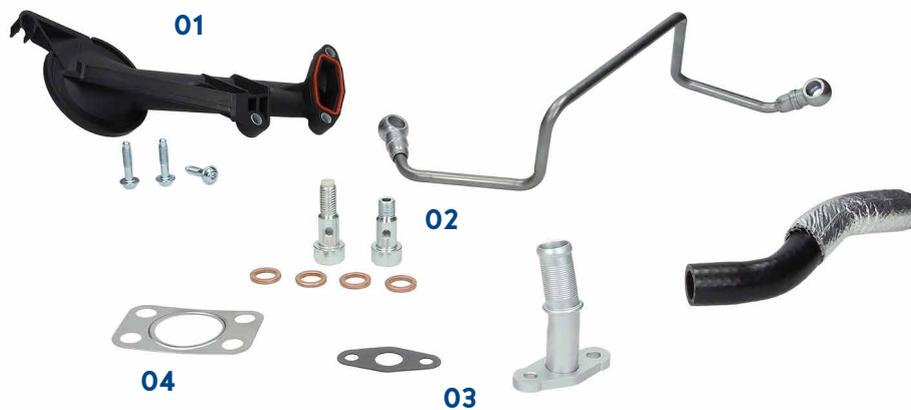
- 01. Tubo de aspiración** aceite-filtro + **Junta a bomba** + **tornillos** de fijación.
- 02. Tubo de alimentación** de aceite del turbo + racores entrada y salida + arandelas de cobre.
- 03. Tubo de retorno** de aceite al cárter+ manguito + junta de unión al turbo.
- 04. Junta del turbo** al colector de escape.

01. El **tubo del engrase del turbo** y los **racores** deben ser reemplazados por unos nuevos. Apriete racor a turbo 20 Nm / racor a bloque 30 Nm.
02. La **bomba de aceite** debe ser desmontada y comprobada. Apriete tornillos:

- 1) 20 Nm
  - 2) 25 Nm
12. El **tubo de drenaje del turbo** debe ser sustituido por uno nuevo para evitar la presencia de restos sólidos en su interior. Apriete 9 Nm.
